A bordo del *Castillo Olmedo*

Por Vicente Miralles Mora

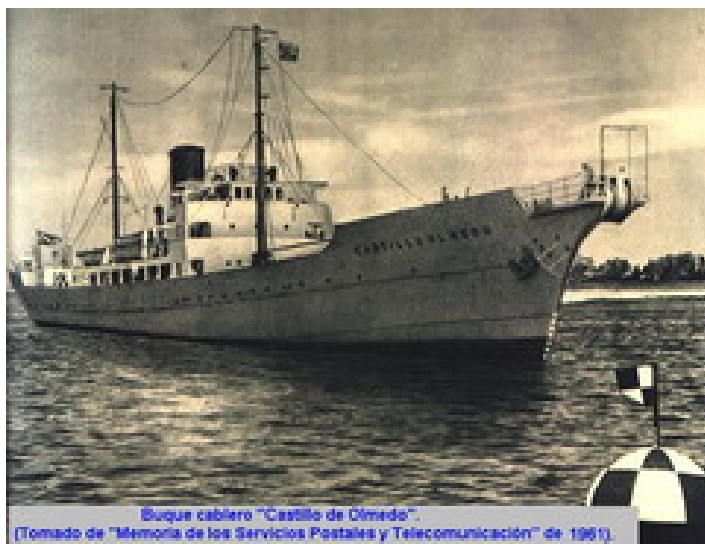
Buque cablero "Castillo de Olmedo".
(Tomado de "Memoria de los Servicios Postales y Telecomunicación" de 1981).

El *Castillo Olmedo* había sido construido en Noruega en 1907, resultó hundido durante la guerra civil española y fue transformado en buque cablero en 1944 para la reparación de los cables telegráficos española, que por sus frecuentes averías y escasa capacidad se abandonaron definitivamente en los años sesenta.

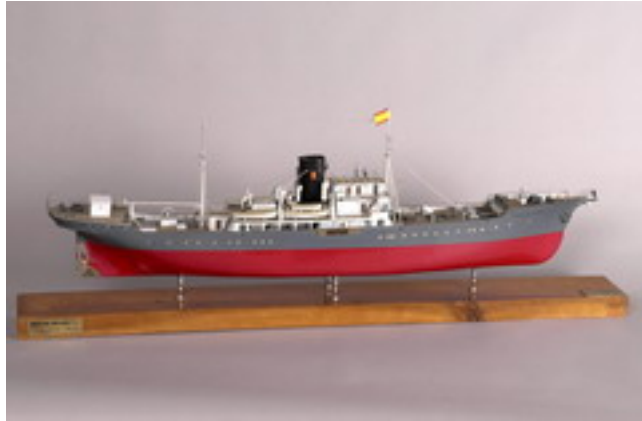
soltó cortando la sujeción, con lo que se hundió con gran estrépito bajo el peso del cable, reapareciendo después a bastantes metros del barco. El barco se colocó en posición adecuada para ir tirando por proa del cable en la banda averiada. En un cierto momento y mientras se observaba con atención el izado por si aparecía algún punto sospechoso, recogió una maraña de cable enredado en múltiples cocas,

que correspondía al punto de empalme de una avería anterior. Se volvió a cortar y probar tras la coca, pero no estaba en ella la avería, por lo que se siguió izando cable hasta rebasar la posición medida de la avería, en cuyo momento se volvió a cortar, encontrando ya el cable franco. Se realizó entonces el empalme a una sección de cable de fondo procedente de una de las bodegas, comenzando por el alma, constituida por un torón de siete conductores de cobre electrolítico, trenzados formando un núcleo de tres milímetros de diámetro. Sobre este núcleo, que se empalmó a soldadura hilo por hilo al cable recogido, se aplicó una capa de gutapercha calentada de cinco milímetros de espesor, adherida al cobre con Chatterton, y cubriéndola se arrolló en hélice una fina banda de latón que constituye la protección antiteredo. El conjunto se impermeabilizó con una cinta embreada arrollada en sentido contrario sobre el latón. Y sobre esta banda impermeable se colocó una colchoneta de yute que protegía el núcleo así formado de la armadura de protección, constituida para el cable de fondo por una sola capa de diez alambres de acero arrollados también en hélice de paso muy largo. Sobre esta protección mecánica, que daba consistencia al cable, se arrollaron dos bandas de cáñamo de la India, embreadas, que proporcionaban una superficie tersa al conjunto y disminuían su peso específico en inmersión.
